# CIMENTACIÓN de la Basílica del Sagrado Corazón

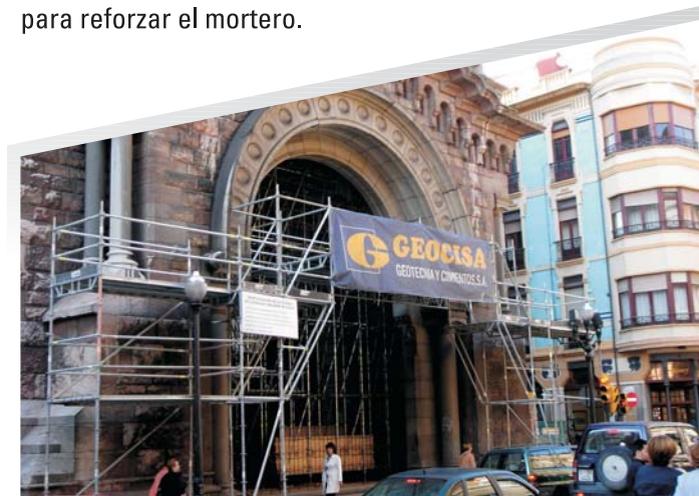
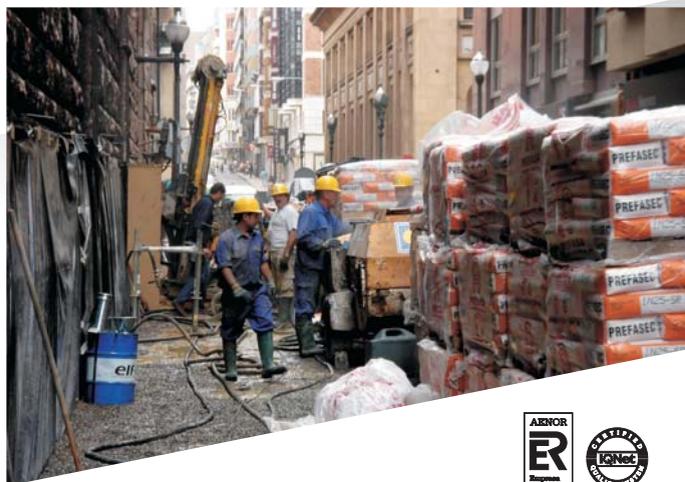
En la basílica del Sagrado Corazón situada en Gijón (Asturias) se habían producido ciertos asentamientos en el terreno que se traducían en un hundimiento paulatino del templo. Esto provocó un importante deterioro estructural del edificio, que amenazaba incluso con su derrumbe.

La técnica consiste en una perforación de 115 mm de diámetro hasta profundizar unos 12 m, que es la cota en la que se encuentra la roca, en donde se empotra 1.5 m. En este punto comienza la inyección del mortero especial, llevada a cabo en forma ascendente hasta llegar a la zapata de cimentación de la Basílica. Para

terminar, se inserta una barra de 25 mm de diámetro para reforzar el mortero.

El efecto final es el refuerzo del subsuelo arenoso de la basílica y el anclaje de la misma a través del mortero desde la roca hasta la antigua zapata de cimentación.

La inyección se lleva a cabo "al tresbolillo". Es decir, se inyectan los laterales del templo de forma alterna para que la cimentación del edificio sea lo mas homogénea posible.

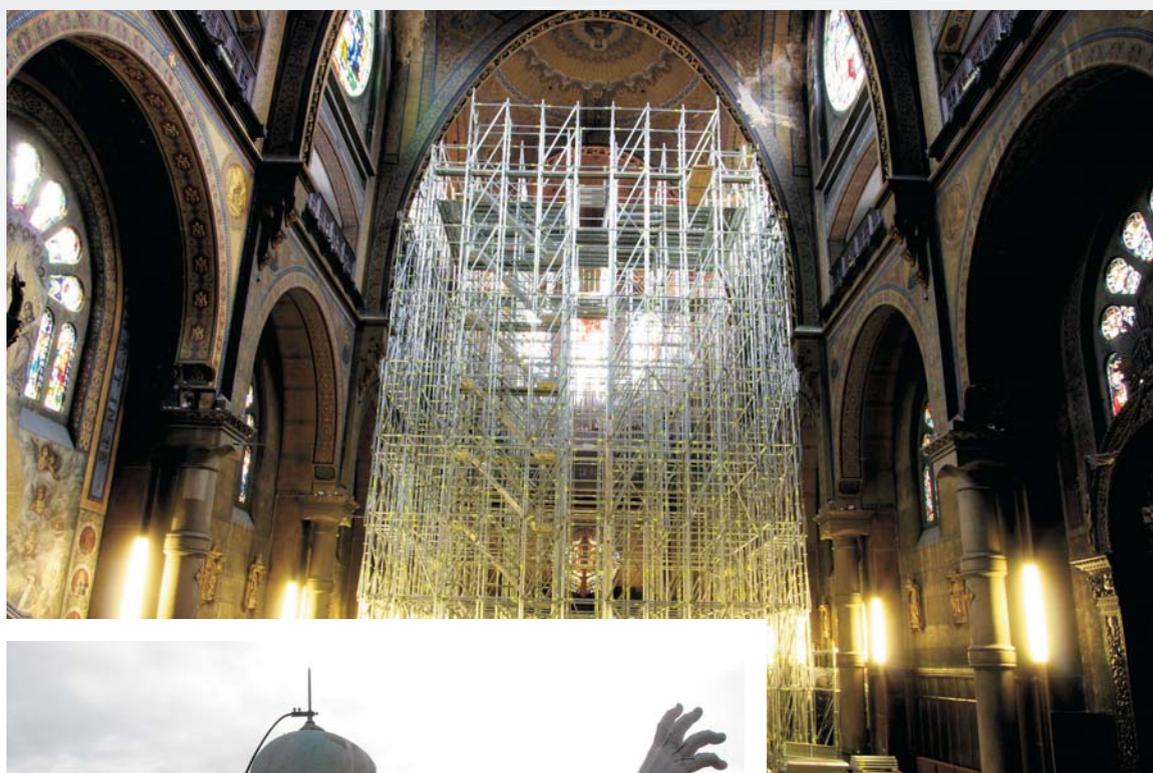
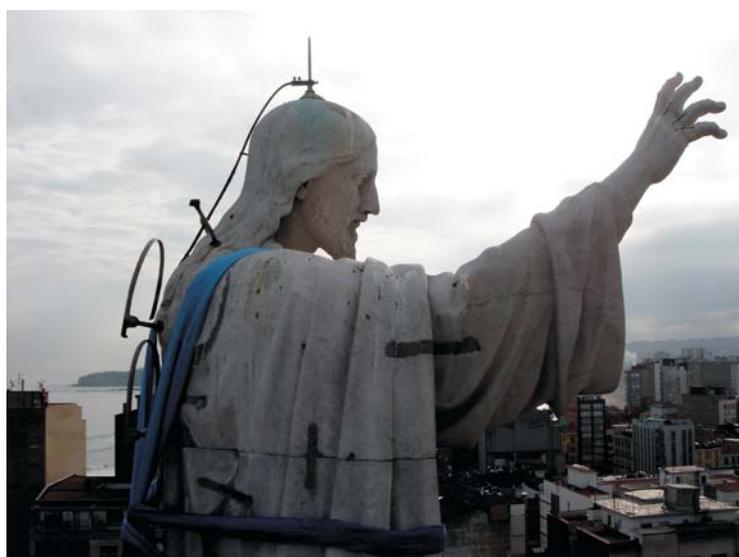
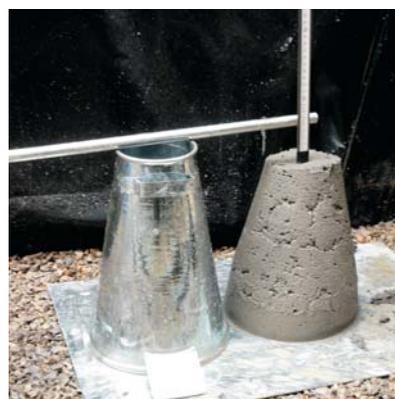
En el interior del templo existe un apeo de seguridad preparado para sostener las bóvedas y arcos en caso de que se produzca algún hundimiento. Los taladros producen fuertes vibraciones que se transmiten sobre todo a la zona alta, donde la cúpula ya presenta una grieta transversal que será objeto de posterior rehabilitación.

Actualmente la fase de cimentación ya ha concluido resultando todo un éxito. La Basílica se considera estabilizada. Se acometerán ahora los trabajos de rellenado y cosido de la grieta de la cúpula y rehabilitación de la cubierta.
