FONDATION

de la Basílica del Sagrado Corazón

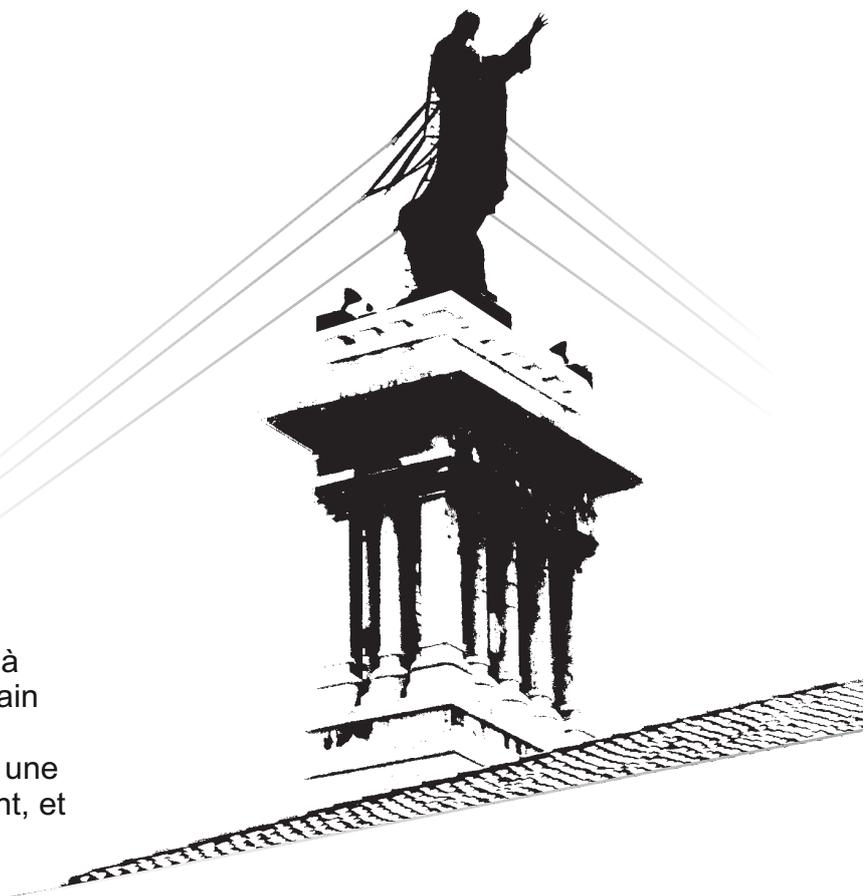
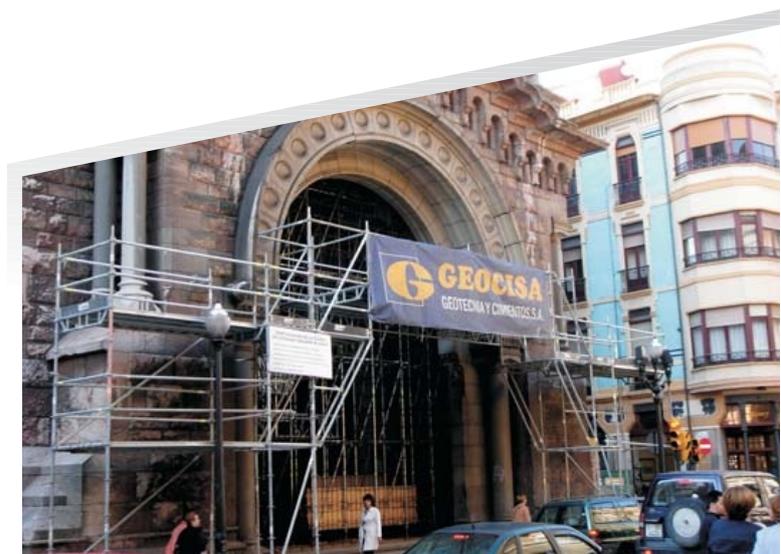
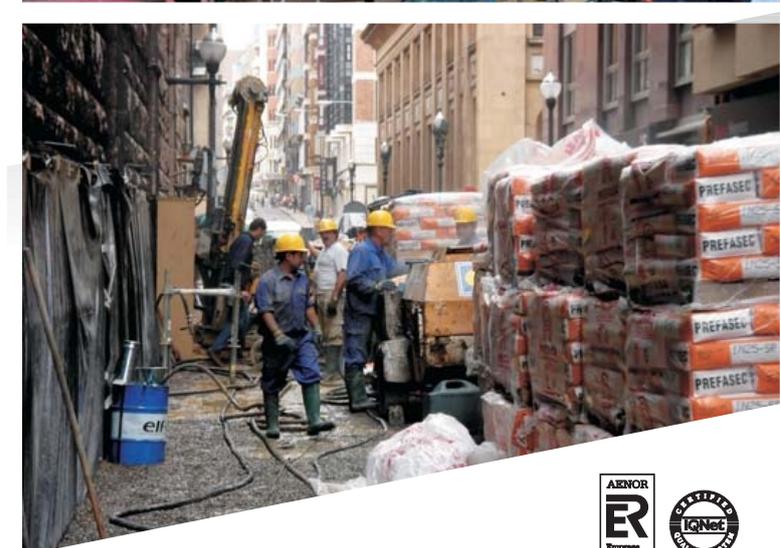
La technique consiste en un perçement de 115 mm de diamètre jusqu'à une profondeur d'environ 12 m, étant la cote où se trouve la roche et où il est encastré 1.5 m. À ce point commence l'injection du mortier spécial, réalisée de façon ascendante jusqu'à l'arrivée au sabot de fondation de la Basilique. Pour conclure, un barre de 25 mm de diamètre est insérée pour renforcer le mortier.

L'effet final est le renforcement du sous-sol sableux de la basilique et l'ancrage à travers le mortier de la roche à l'ancien sabot de fondation.

L'injection s'effectue "en quinconce", c'est-à-dire, les latéraux du temple sont injectés de façon alterne pour que la fondation du bâtiment soit le plus homogène possible.

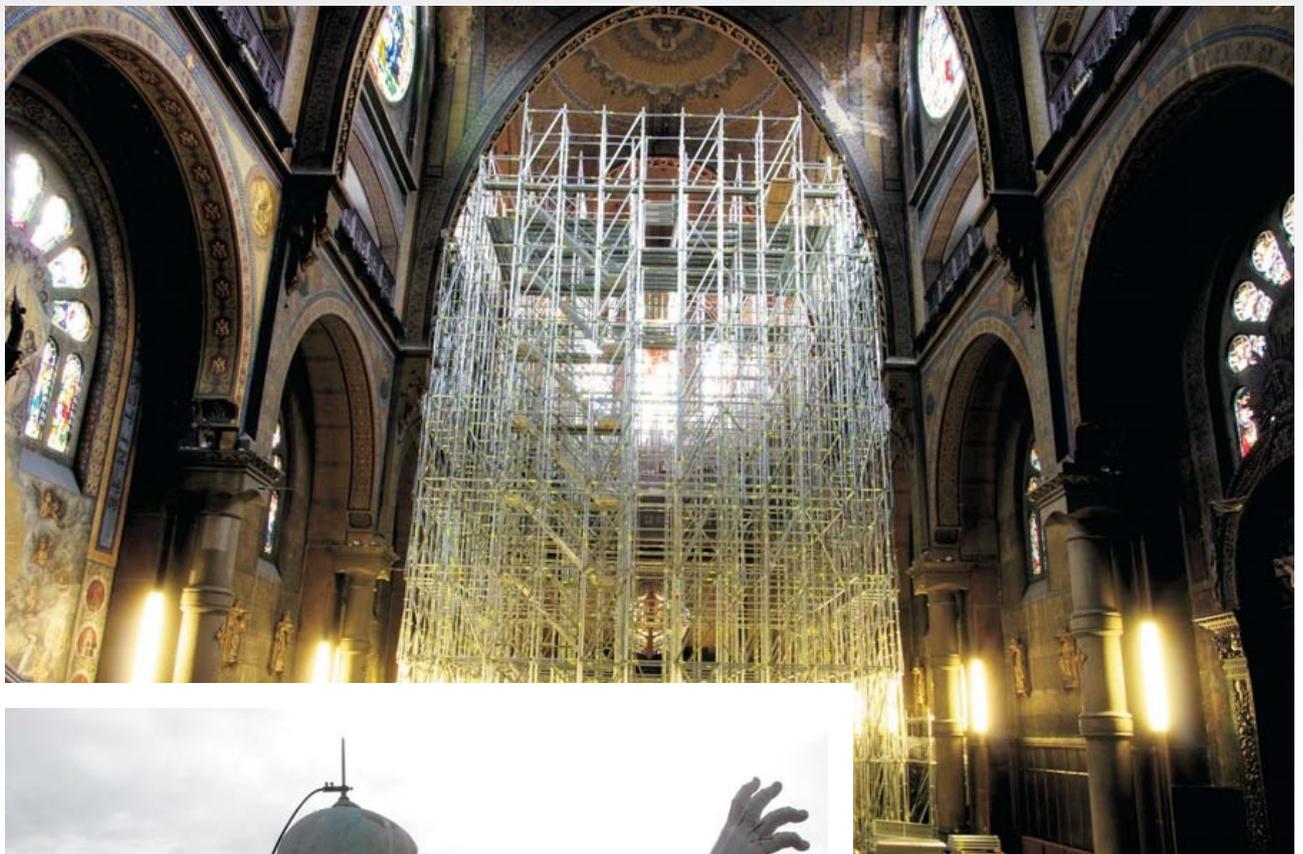
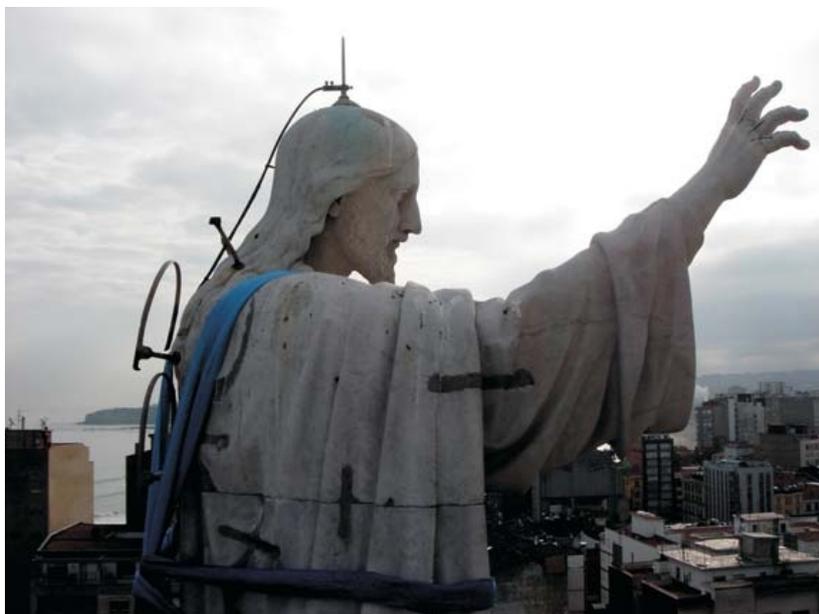
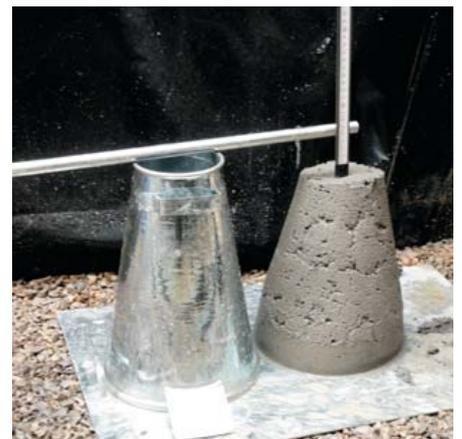
Actuellement la phase de fondation est finie, ayant résulté un vrai succès. La Basilique se considère stabilisée. Alors seront effectués les travaux de remplissage et de couture de la fente de la coupole et la réhabilitation de la couverture.

À l'intérieur du temple il y a un arpentage de sécurité prêt à supporter les voûtes et les arcs en cas d'un enfoncement. Les forets produisent des fortes vibrations qui sont spécialement transmises à la partie supérieure, où la coupole présente une fente transversale, laquelle fera l'objet d'une ultérieure réhabilitation.
